ETUDE D'IMPACT ENVIRONNEMENTALE
PROJET AGRIVOLTAÏQUE SUR LA COMMUNE DE LIGNAC (36)
RAPPORT SONDAGES PEDOLOGIQUES COMPLEMENTAIRES 2022

ETUDE D'IMPACT ENVIRONNEMENTALE

PROJET AGRIVOLTAÏQUE SUR LA COMMUNE DE LIGNAC (36)

RAPPORT SONDAGES PEDOLOGIQUES COMPLEMENTAIRES 2022

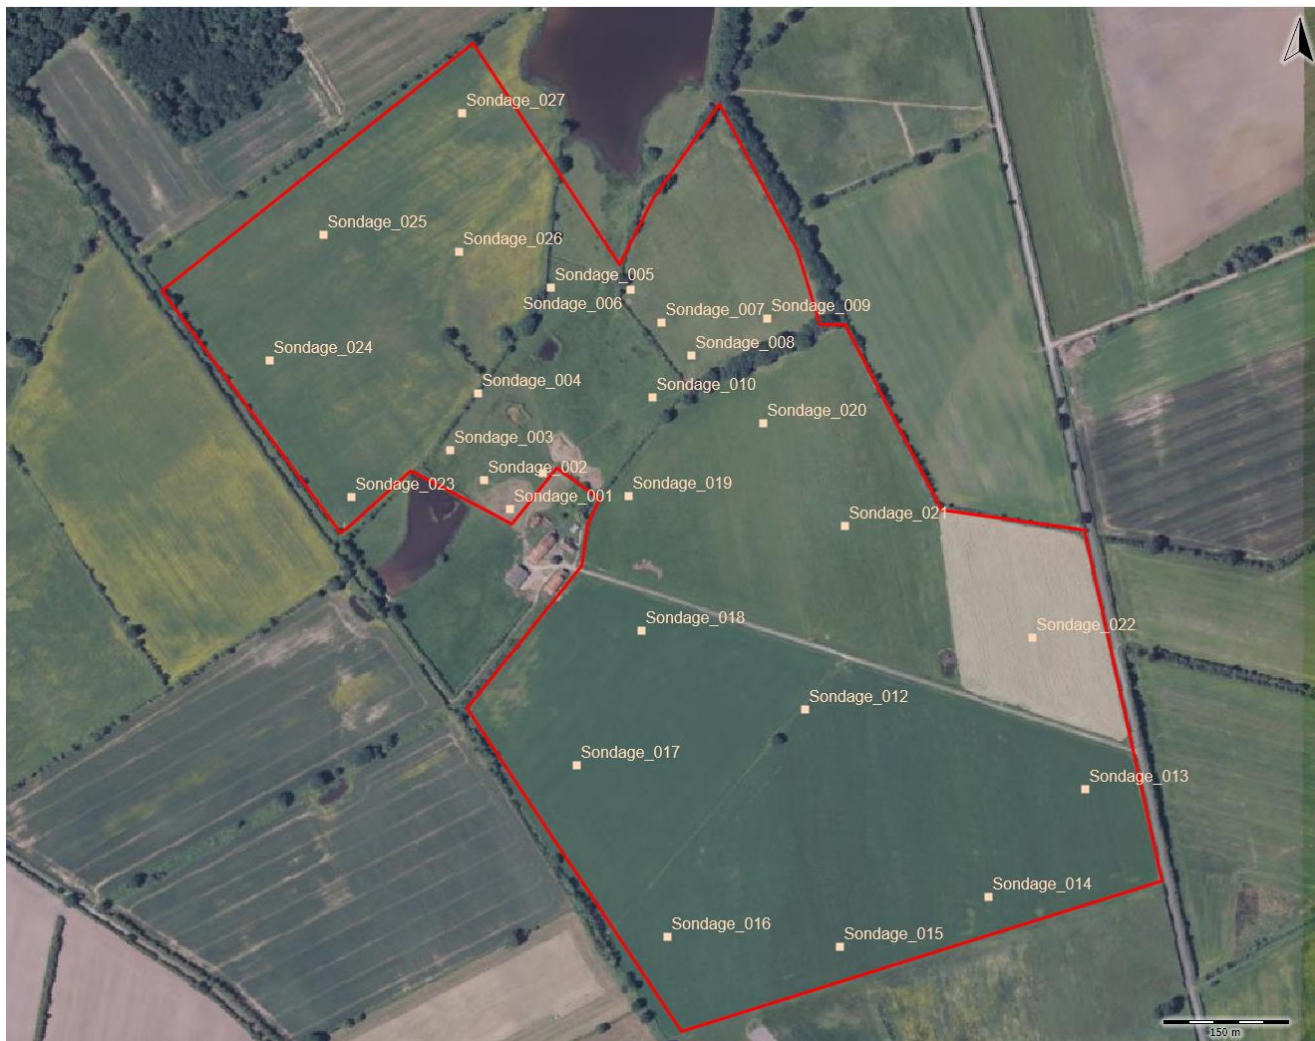
Fig. 1. Localisation des sondages pour les deux sessions (sondages 12 à 27 d'octobre 2022)

L'objectif de l'étude est de vérifier la présence de zones humides au niveau des secteurs sud et nord de la zone d'implantation potentielle du parc photovoltaïque en complément des sondages réalisés en mars 2021 dans la partie centrale de l'aire d'étude. Seize sondages complémentaires ont été réalisés soit un total de 27 sondages sur les deux sessions (Fig. 1).

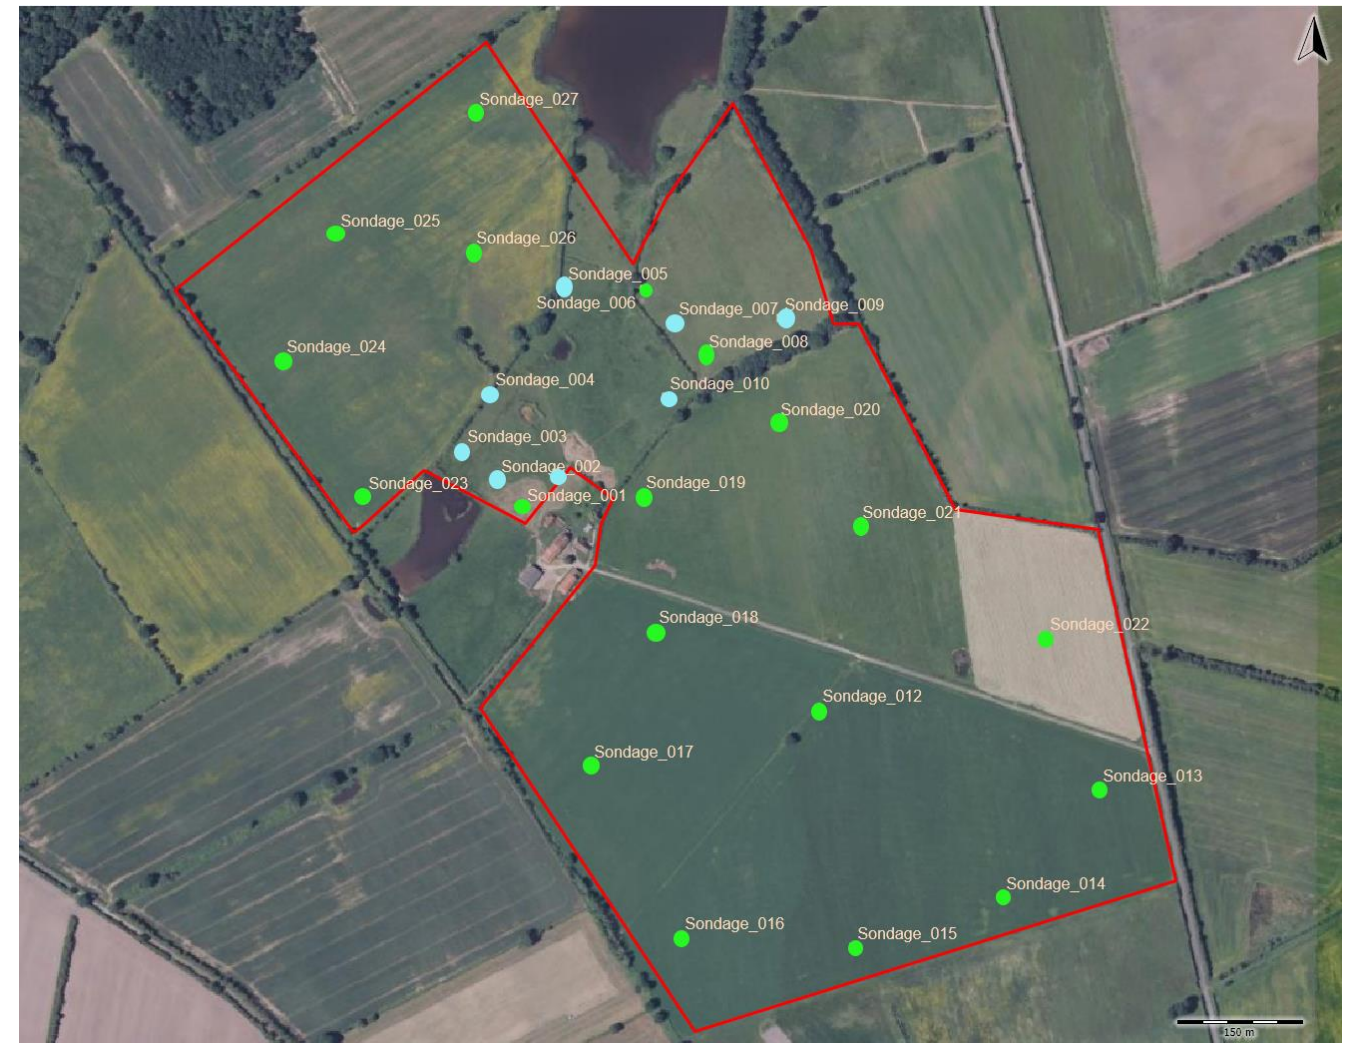
Fig. 3. Localisation du secteur en zone humide selon la pédologie (en bleu).

Aucun des sondages complémentaires réalisés ne présente de traits rédoxiques ou réductiques. A peine distingue-t-on dans le sondage 19 le début du développement de traits rédoxiques et réductiques sur moins de 1 cm d'épaisseur, ce qui annonce le développement plus en aval de la zone humide caractérisée par la végétation et les sondages réalisés dans le talweg voisin.
